# Delta nagrodzona za „Łokietka”

**Laureatem Grand Prix przyznanego przez Urząd Dozoru Technicznego w ramach Konkursu Budowa Roku 2009 w Regionie Północno-Wschodnim została białostocka Firma Delta – Technika Konferencyjna, sceniczna i muzealna, za zrealizowanie inwestycji „Rekonstrukcja budynku „Pod Łokietkiem” dla potrzeb Centrum Edukacyjno-Muzealnego Ojcowskiego Parku Narodowego”.**

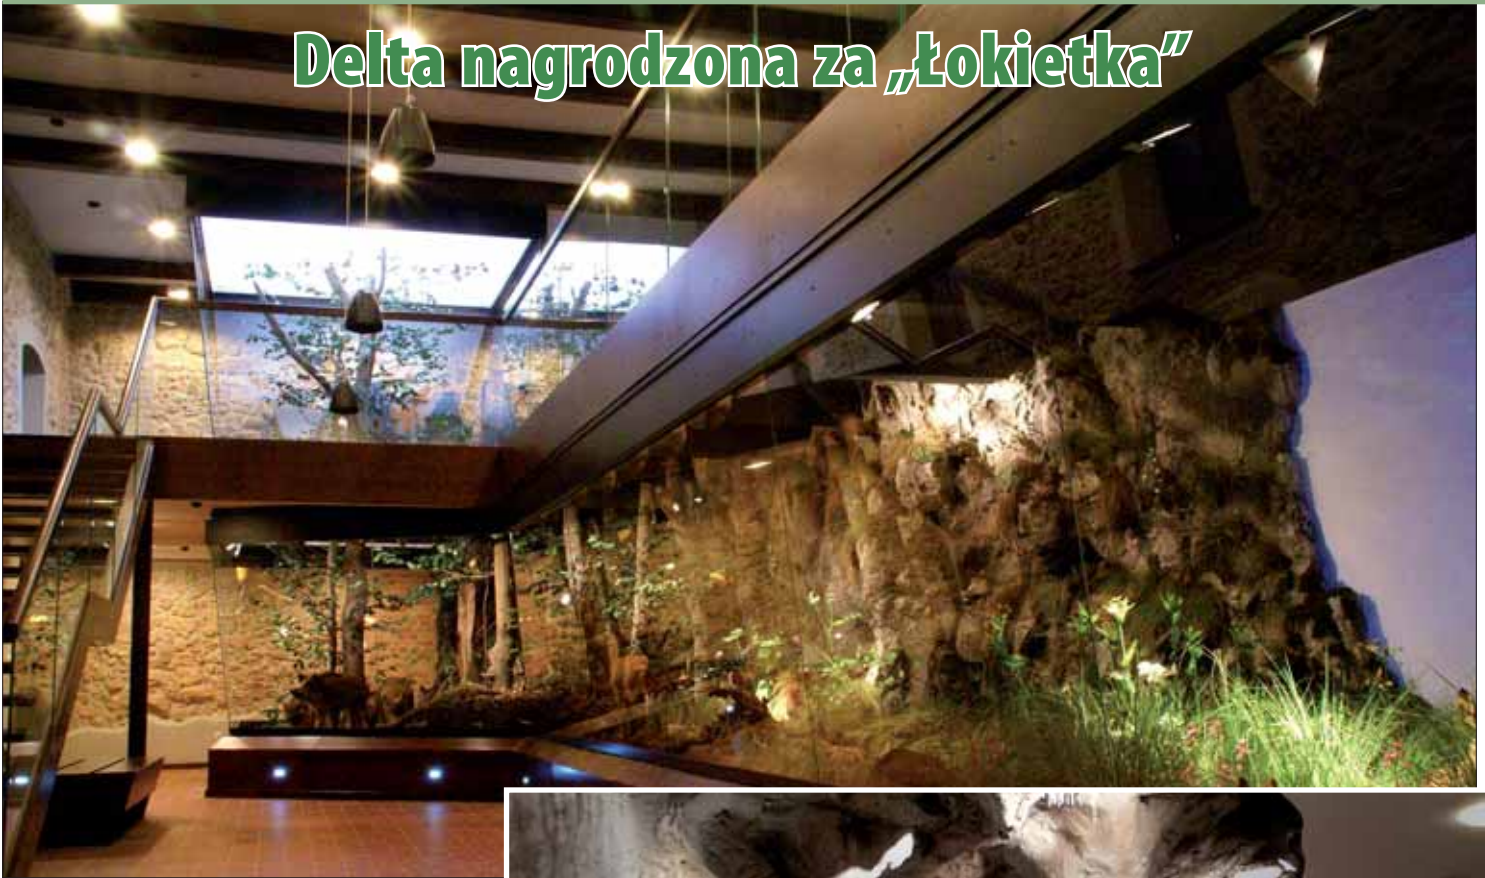
Pomieszczenia ekspozycji muzealnej

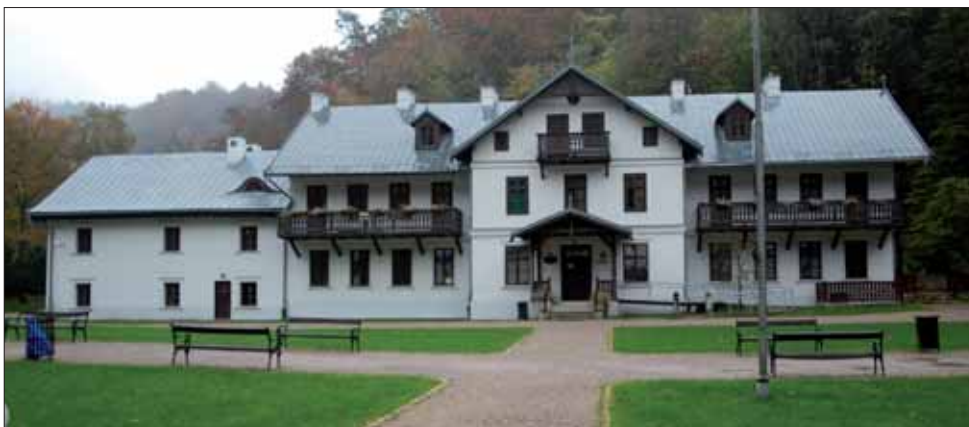
Centrum Edukacyjno-Muzealne „Pod Łokietkiem” Ojcowskiego Parku Narodowego
